ETUDE DE LA CONTAMINATION DES SOLS DANS LES USINES DE RECYCLAGE DE BATTERIES AU PLOMB À DOUALA, CAMEROUN

Occupational Knowledge International (OK International)

Centre de Recherche et d'Education pour le Développement (CREPD)

Octobre 2023

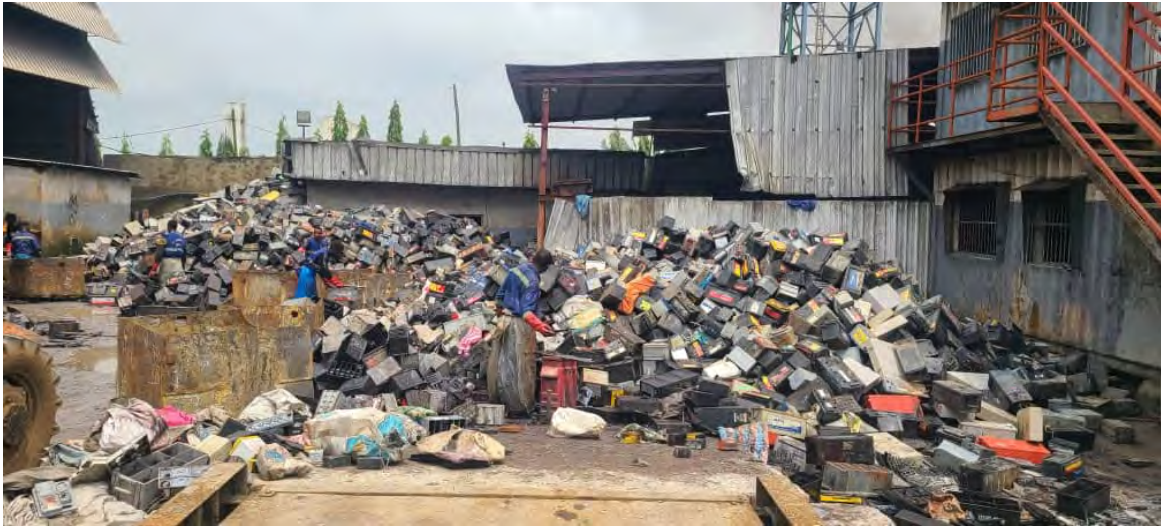
- Dans les trois usines, les batteries mises au rebut sont entassées à l'extérieur et/ou dans le hangar sur une socle bétonné, sans aucune précaution pour recueillir l'acide qui fuit.

Graphique 1. Zone de stockage et de bris de batteries ULAB à METAFRIQUE Cameroon SA.

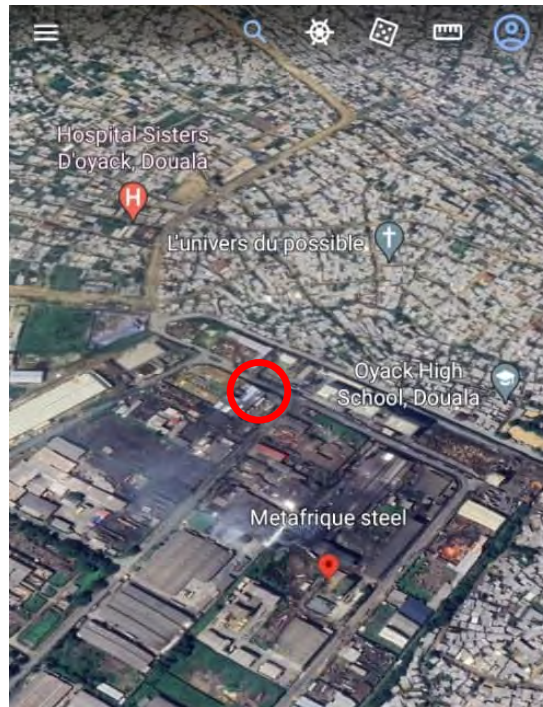
- Les usines de METAFRIQUE Cameroon SA et de KYSEN Global Sarl sont situées à proximité des zones de résidence des populations.
- L'usine de GANESHA Cameroon Sarl est entourée de champs agricoles et jouxtée par une entreprise agroalimentaire.

Graphique 2. METAFRIQUE Cameroon SA (cercle rouge) est situé dans un quartier résidentiel densément peuplé de la ville de Douala. Google Earth (2023) Douala <https://earth.google.com/web/> (consulté le 18 juillet 2023).

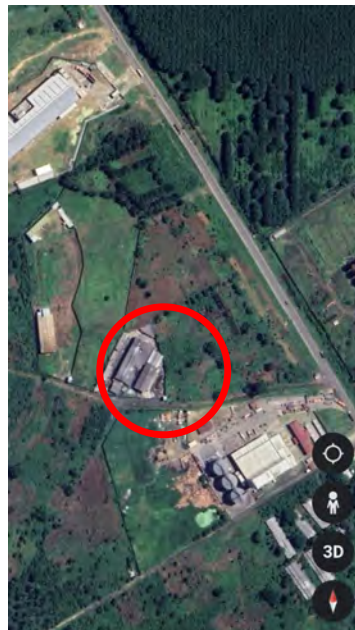
Graphique 3. GANESHA Cameroon Sarl (cercle rouge) usine située dans une zone agricole. Google Earth (2023) Douala <https://earth.google.com/web/> (consulté le 18 juillet 2023).

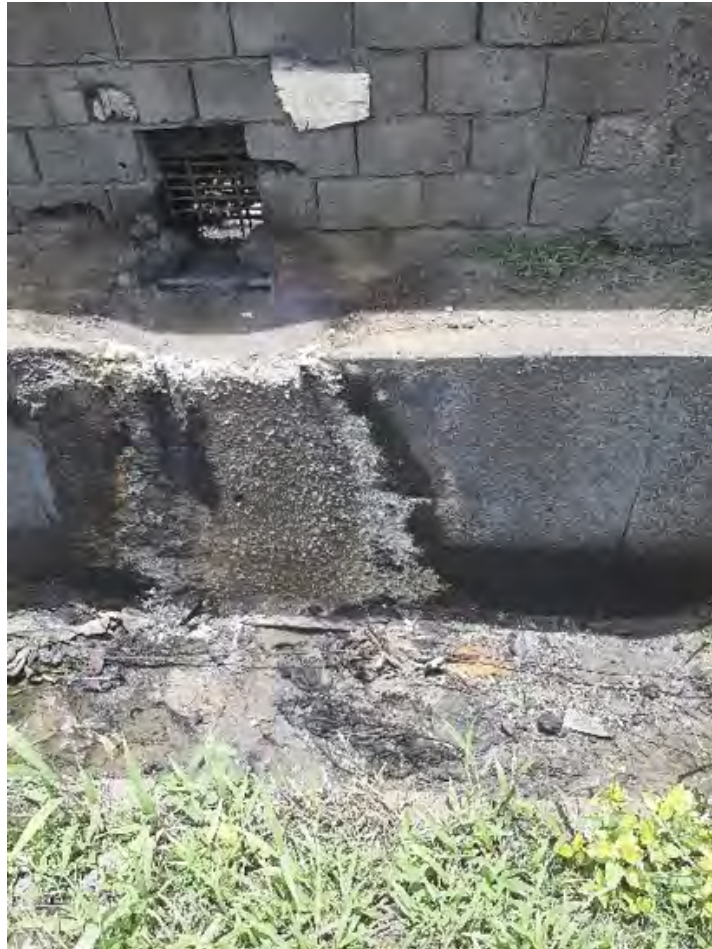
- Dans les trois usines, il n'y a pas d'installation de traitement des effluents pour traiter les déchets acides ou les eaux de ruissellement avant qu'elles ne soient rejetées dans l'environnement.

Graphique 4. Effluents non traités rejetés dans une zone habitée adjacente à l'extérieur de METAFRIQUE Cameroon SA. Notez l'effet corrosif de l'effluent acide sur le béton.

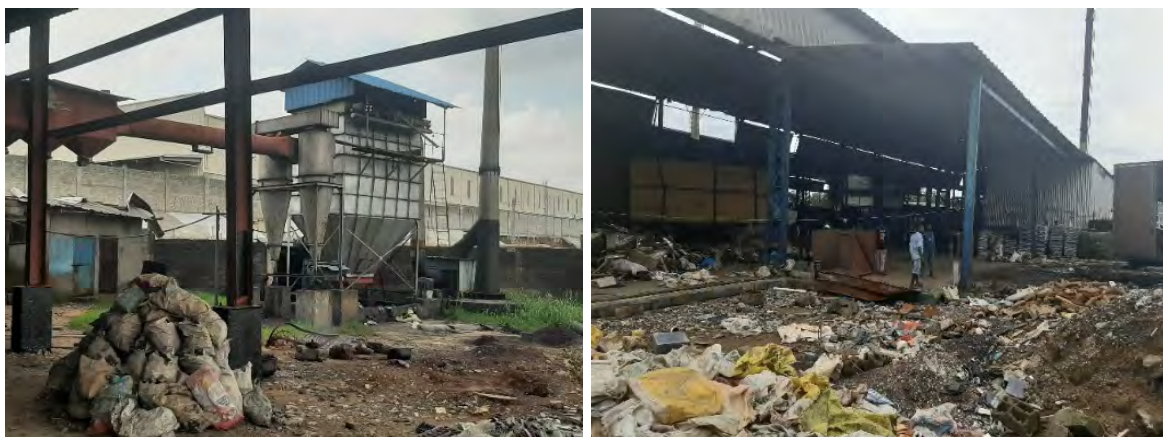
Les usines de KYSEN Global Sarl et de GANESHA Cameroon Sarl disposent d'un filtre à manches sur les émissions de leurs fours. Cependant, l'usine de METAFRIQUE Cameroun SA n'a pas mis en place un système de contrôle des émissions des fours. Aucune de ces usines n'a de système de ventilation ou de filtration de l'air et aucune des usines ne fonctionne avec des enceintes à pression négative. Par conséquent, les rejets de plomb en suspension dans l'air provenant des procédés de recyclage, ainsi que les émissions fugitives de ces usines non conformes aux normes, sont susceptibles de contribuer aux émissions atmosphériques et à la contamination du sol par le plomb à des niveaux associés à des taux élevés de plomb dans le sang chez les enfants.

Graphique 5. Filtre à manches à l'usine de recyclage KYSEN (à gauche) et vue partielle de l'usine de GANESHA Cameroon Sarl (à droite).
